**A KÖZLEKEDÉSI BALESETEK
HELYSZINELÉSE
ÉS NYOMOZÁSA**

**Irta és rajzolta:
KUCSARA PÁL**
rendőrfőhadnagy

BELÜGYMINISZTERIUM KIADVÁNYA

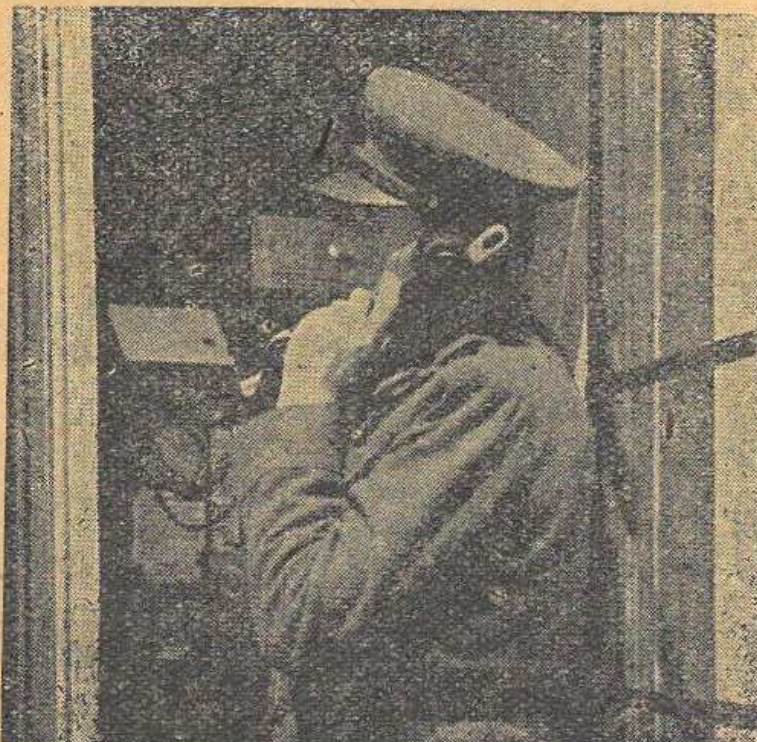
2. ábra.

Lakott területen értesítés céljára fel lehet használni a legközelebbi magán- vagy nyilvános telefont, posta, vasútállomás, vagy más üzem telefonját. (2. ábra.) Ha az intézkedő rendőr egyedül van a helyszínen, ilyenkor az értesítésadással meg lehet bízni egy jelenlévő meg-

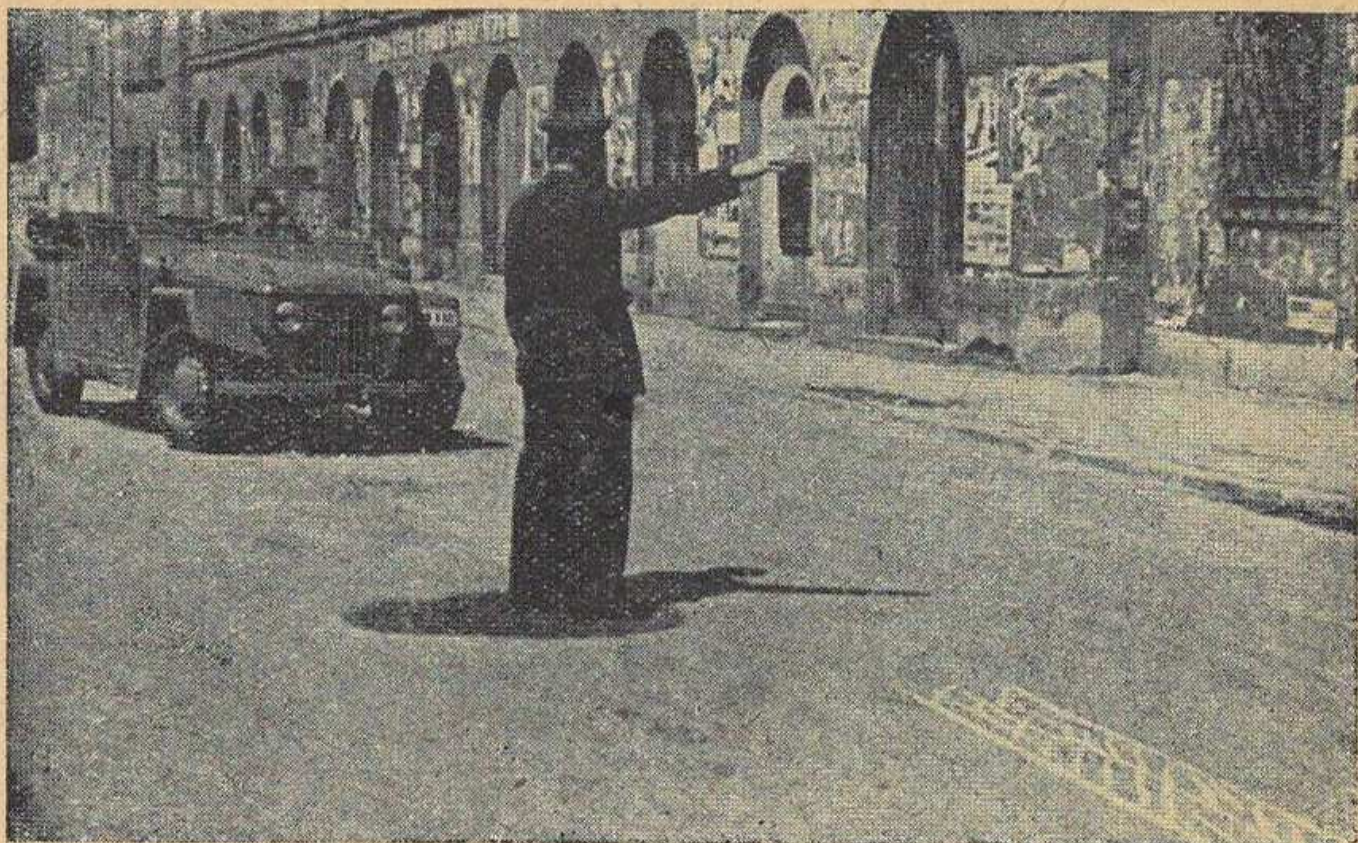
3. ábra.

Lakott területen a járóműveket a legközelebbi mellékutcán kell elirányítani. (3 ábra.) A járóművek irányítása feltétlenül szükséges akkor, ha a baleset olyan helyen, illetőleg időben történt, ahol, vagy amikor a kilátás korlátozva van (pl. éles kanyarban, ködben, éjjel, vagy áttekinthetetlen útszakaszon), nehogy esetleg az úttesten álló gépkocsik ezáltal újabb balesetet idézzenek elő. (Pl. kilátás korlátozása miatt egy autóbusz összeütközött egy személygépkocsival. Mivel a helyszín nem volt lezárva és a forgalom biztosítva — ugyancsak a kilátás korlátozása miatt — egy arra haladó személygépkocsi vezetője későn vette észre az összeütközés következtében keletkezett akadályt és belerohant az álló gépkocsikba.)

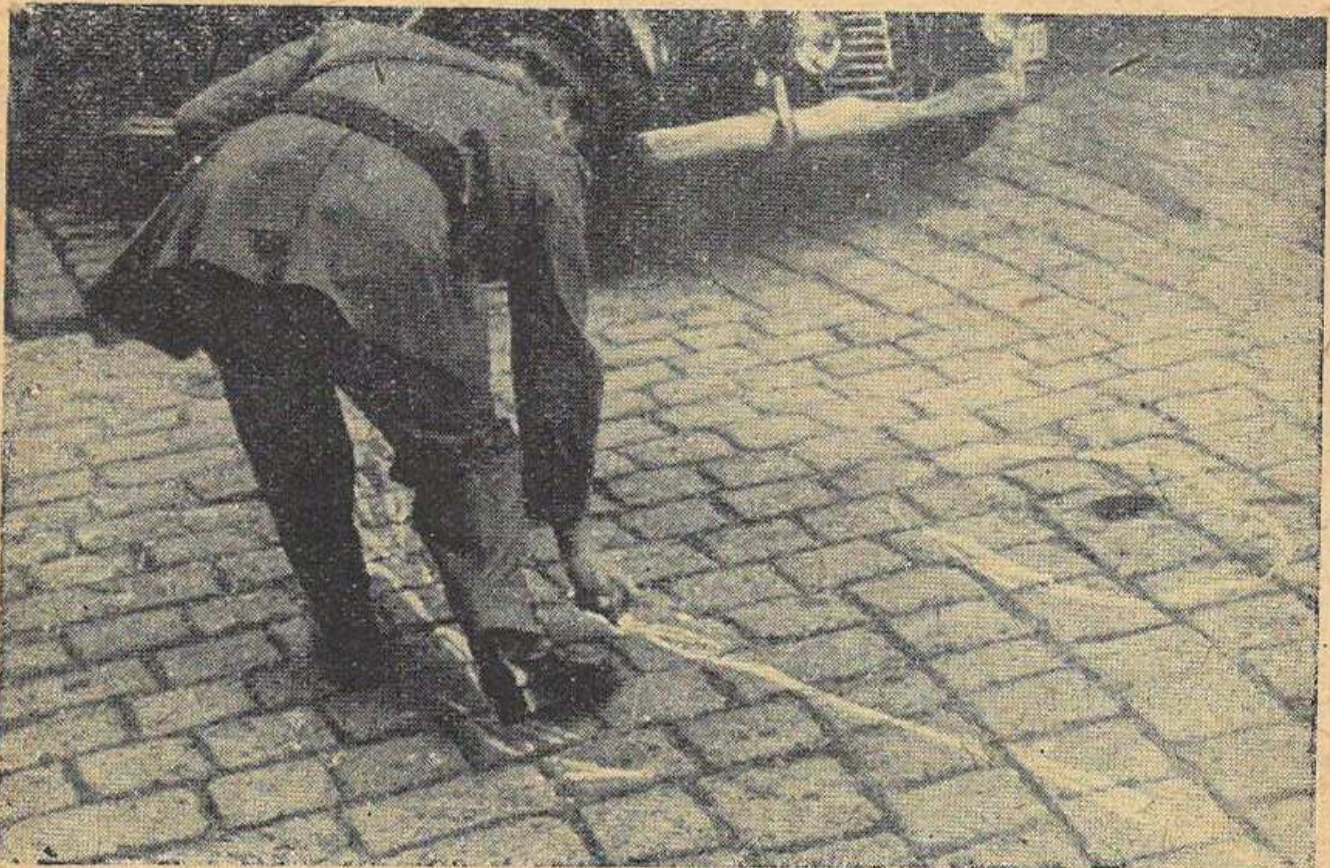
4. ábra.

A segélynyújtás, a helyszín lezárása és a forgalom biztosítása után figyelmesen — nehogy a nyomok megsemmisüljenek —, át kell tekinteni a helyszínt és a megsemmisülés, valamint a változás veszélyének kitett lék-, csúszási-, vér-, víz-, olaj-, vonszolási, láb- stb. nyomokat ideiglenesen biztosítani kell. Különösen esős időben, amikor várható a nyomok megsemmisülése, krétával, homokkal, vagy kővel meg kell jelölni a féknyom kezdetét és végét, a vér-, csúszási nyomokat be kell karikázni, továbbá a döntő fontosságú nyomokat, ha lehetséges, befedéssel is biztosítani. A balesettől származó nyomokon kívül biztosítani kell azokat a nyomokat is, amelyek a járóművek elmozdítása következtében keletkeznek az úttesten. (4. ábra.)

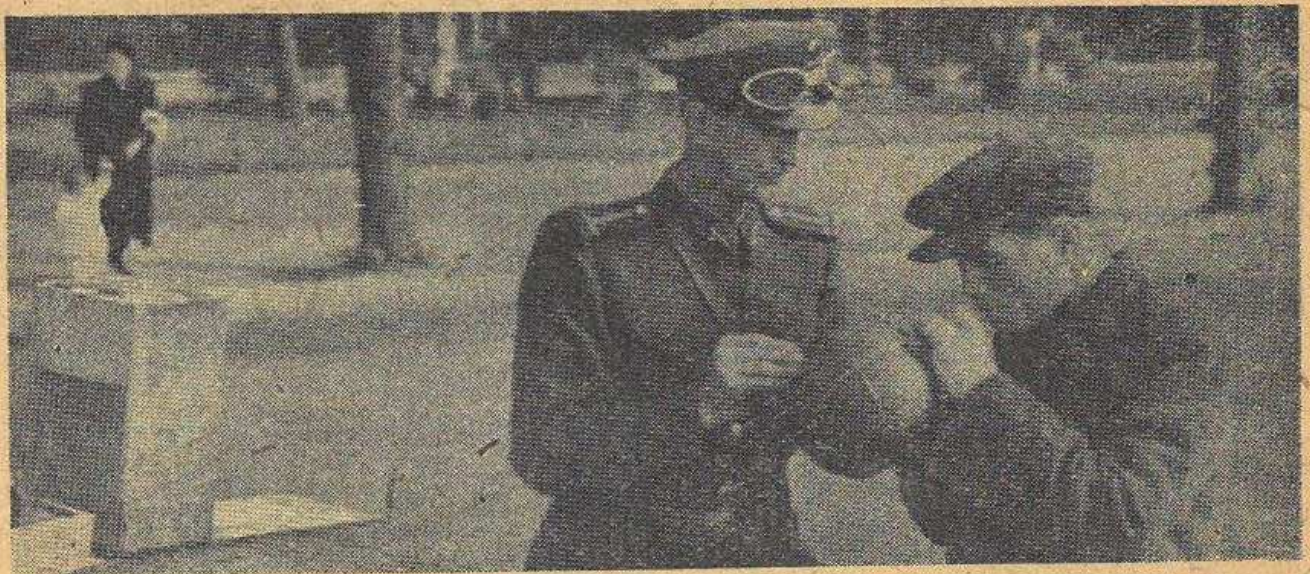
10. ábra.

A vizsgálat menete: a vizsgálandó személy annyi levegőt fúj a 3-as futballbelsőbe, hogy a drótkeretet éppen át lehessen húzni. (10. ábra.) A levegő kijutását addig, amíg a vegyszereket a gázmosó

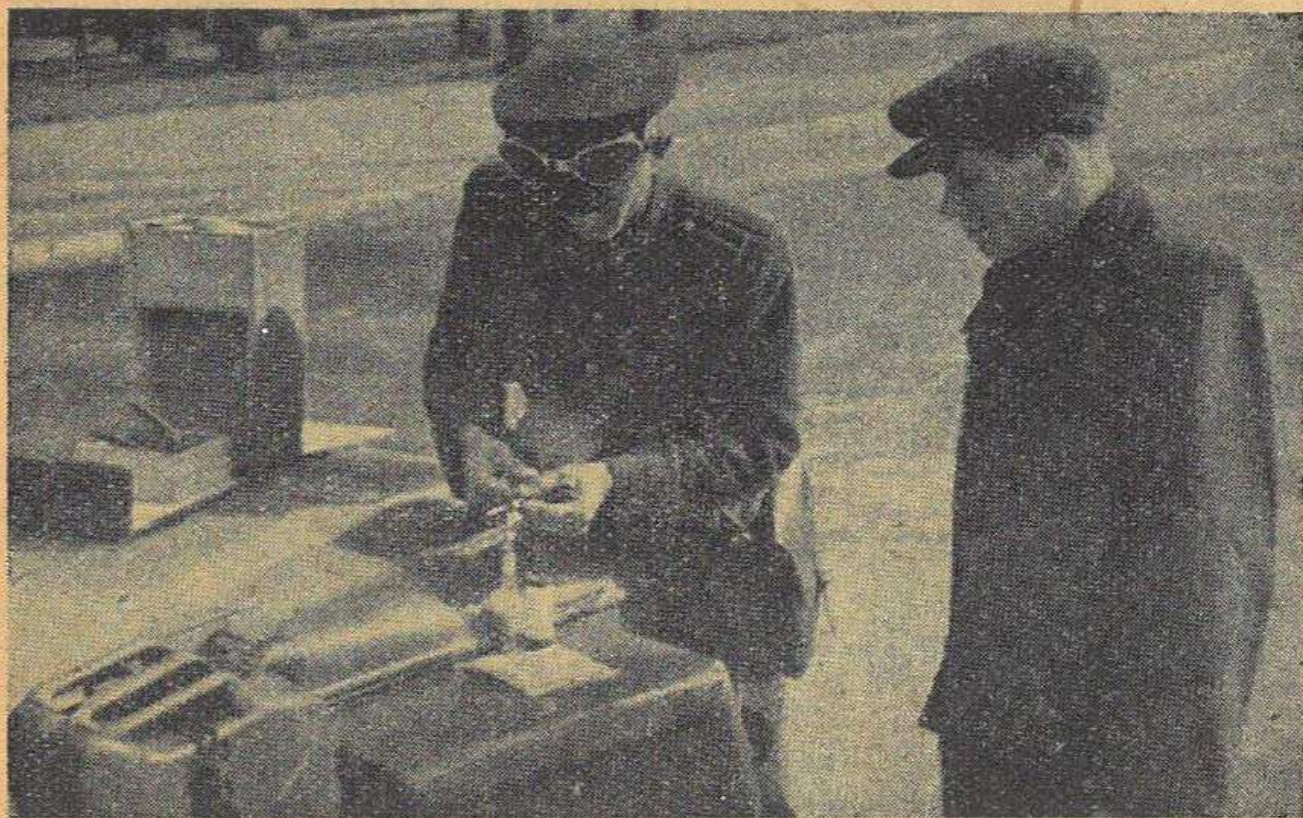
11. ábra.

Az alkoholtartalmú levegő hatására az eredetileg halvány lilaszínű oldat narancsvörös, majd narancssárga, okkersárga, esetleg citromsárga elszíneződésű lesz. Alkoholfogyasztásra döntő a sárga szín megjelenése. Ha a kilélegzett levegő alkoholt nem tartalmaz, színváltozás nem következik be.

A tapasztalat azt mutatja, hogy a hypermangán oldat huzamosabb idő után a fiolában elhalványodik, aminek következtében téves szín-

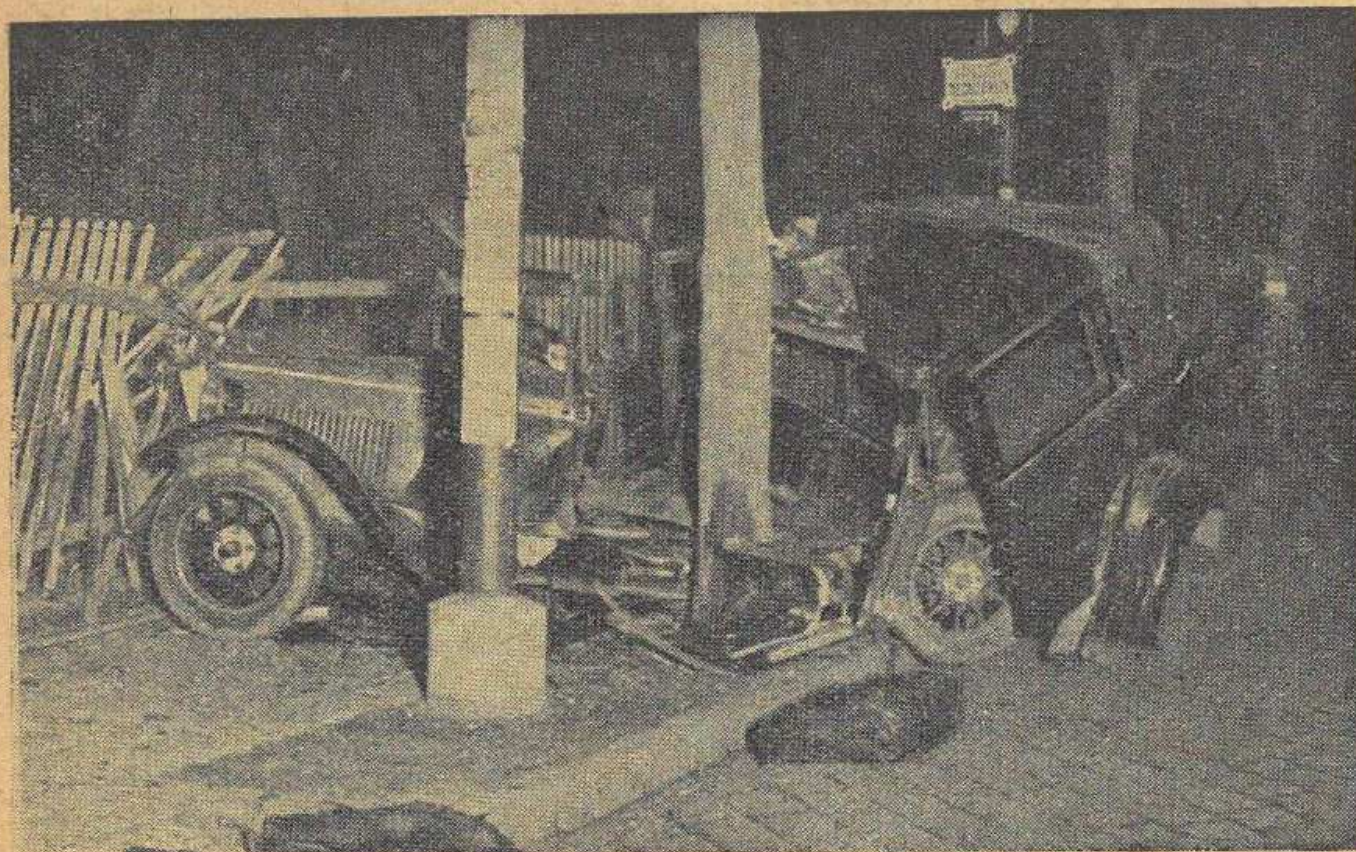
14. ábra.

Hogy a helyszínen milyen kép tárul elénk, az mindenkinek a képzeletére van bízva. Ezekután nem csodálkozunk azon sem, amikor a járómű vastag alkatrésze (alváza, tengelye) elhajlik, eltörik, a kocsí szekrénye pedig papírként roncsolódik össze. Ugyanitt kell arra is gondolni, hogy a benneülő személyek törésektől és súlyos sérülésektől csak a véletlen folytán menekülhetnek meg. (14. ábra.)

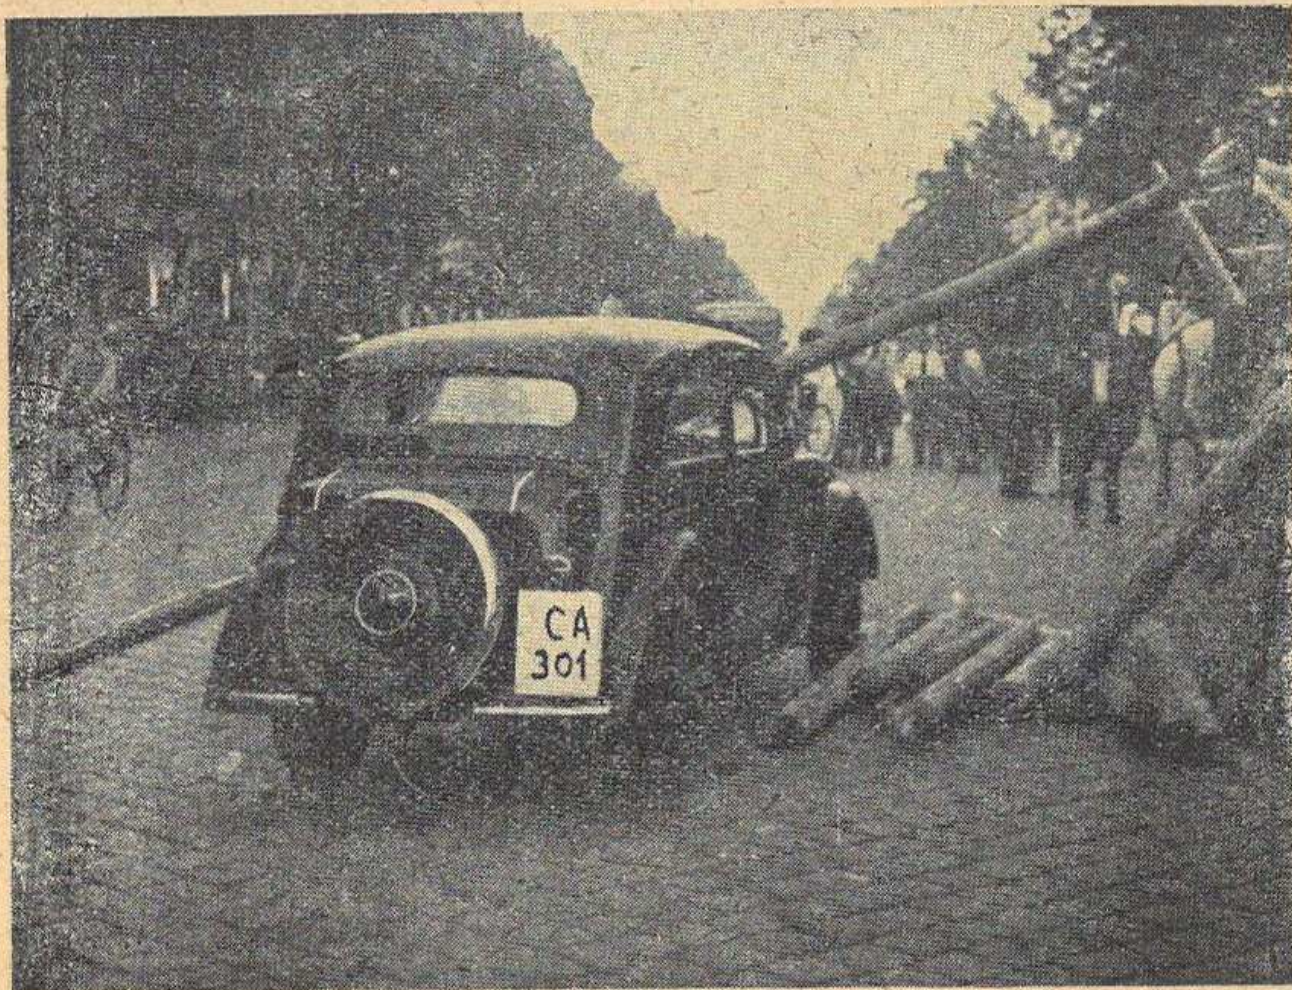
19. ábra.

hogy egy gömbfával rakott lovaskocsi előzése közben a gömbfa tartólánca elszakadt és egy lezuhanó gömbfa felnyársalta a gépkocsit (19. ábra). Ilyenkor a tényállás rögzítése mellett esetleg — ha vannak — a gondatlanság elemeit is meg kell állapítani. Például az előbbi földesuszamlás esetében a vezető ismeretlen volt a helyszínen és nem vette észre a lassításra figyelmeztető táblát és 10 tonnás tehergépkocsival a megengedett sebességnél nagyobb sebességgel haladt, minek következtében feltételezhető a földesuszamlás oka.

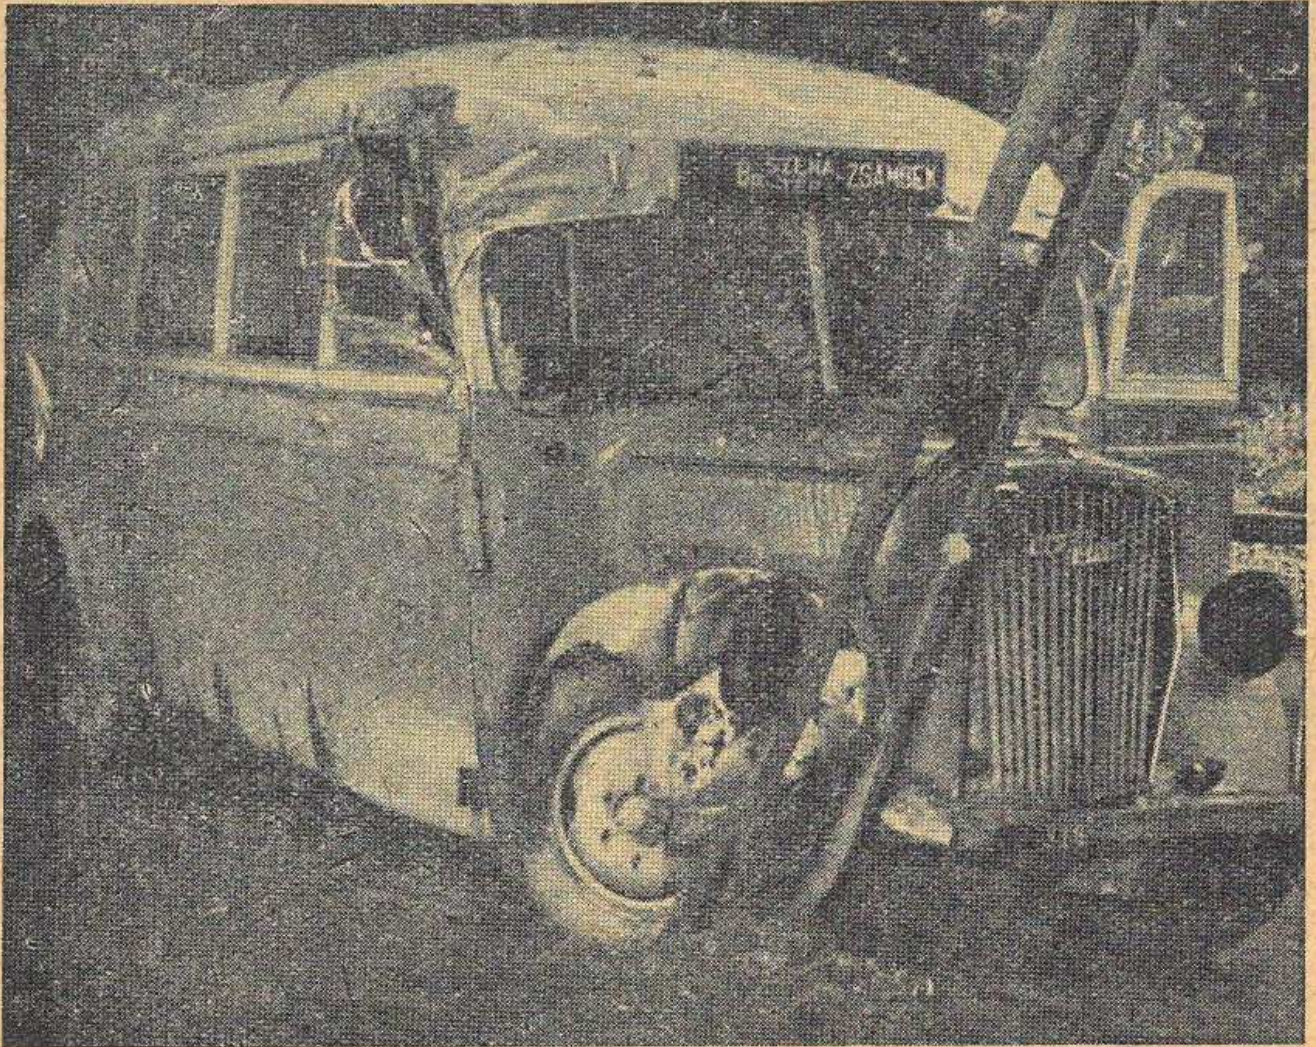
20. ábra.

Példa: egy utasokkal telt autóbusz vezetője meredek lejtőn, a fékezés közben észreveszi, hogy a lábfékje egyáltalán nem fog és a mindinkább fokozódó sebességet kézfékkkel sem tudta csökkenteni, az is hatástalannak bizonyult. A motorral való fékezés kísérlete közben viszont a tengelykapcsoló fogaskerekei eltörték s ezért — hogy az utasokat egy nagyobb szerencsétlenségtől megmentse — az autóbuszt végszükségből az útszéli kerékvetőkőnek, majd a fákhoz vezette. Az autóbuszt sikerült ilyen módon leállítania. A baleset következtében az utasok között csak egy súlyos és 10 könnyebb sérülés keletkezett. A helyszínelés során megállapítást nyert az autóbusz fékhibája és a vezető helyes magatartása, mert ha a vezető az autóbuszt nem vezeti az útszéli fákhoz, akkor a már kb. 50 km/ó sebességgel haladó autóbusz a közelen lévő veszélyes kanyarban feltétlenül felfordult volna és sokkal több személy esett volna áldozatul (20. ábra).

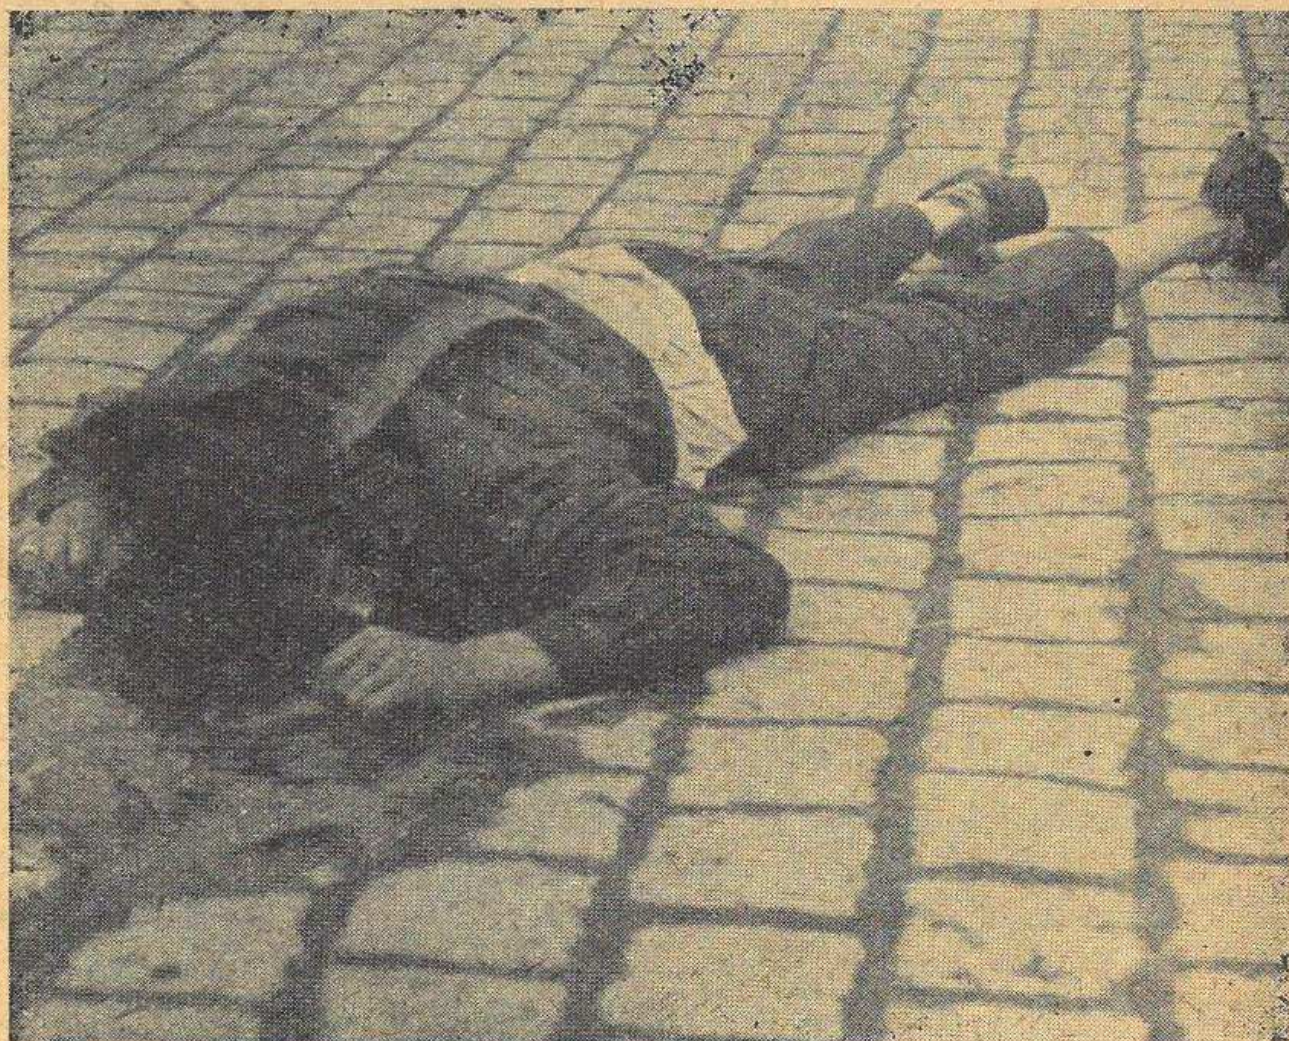
23. ábra.

hető, mert az áldozaton talált nyomok és a halál oka teljesen megfelelt egy közlekedési balesetnek (23. ábra), így csak egy szökött gépkocsit tételezett fel a járőr, amelyik az áldozatot elütötte és a nyomozását is ilyen irányban indította meg. A rejtély azonban rövidesen megoldódott, mert amikor az eset színhelyéhez kb. 5 km-re lévő útszéli vendéglőben érdeklődött a járőr a gépkocsi után, a vendéglős vallomása alapján megállapították, hogy az áldozat az éjtszaka folyamán a vendéglő előtt megállott (X. Y. által vezetett) tehergépkocsira ült fel. A tehergépkocsin még két férfi is utazott, akiket ő nem ismert. Az áldozatnál a vendéglős állítása szerint nagyobb összegű pénz volt, ami viszont már hiányzott a motozásnál. A vallomás alapján X. Y. gépkocsivezető kihallgatása nyomán mindkét tettes a bíróság elé került, ahol beismerő vallomást is tettek.

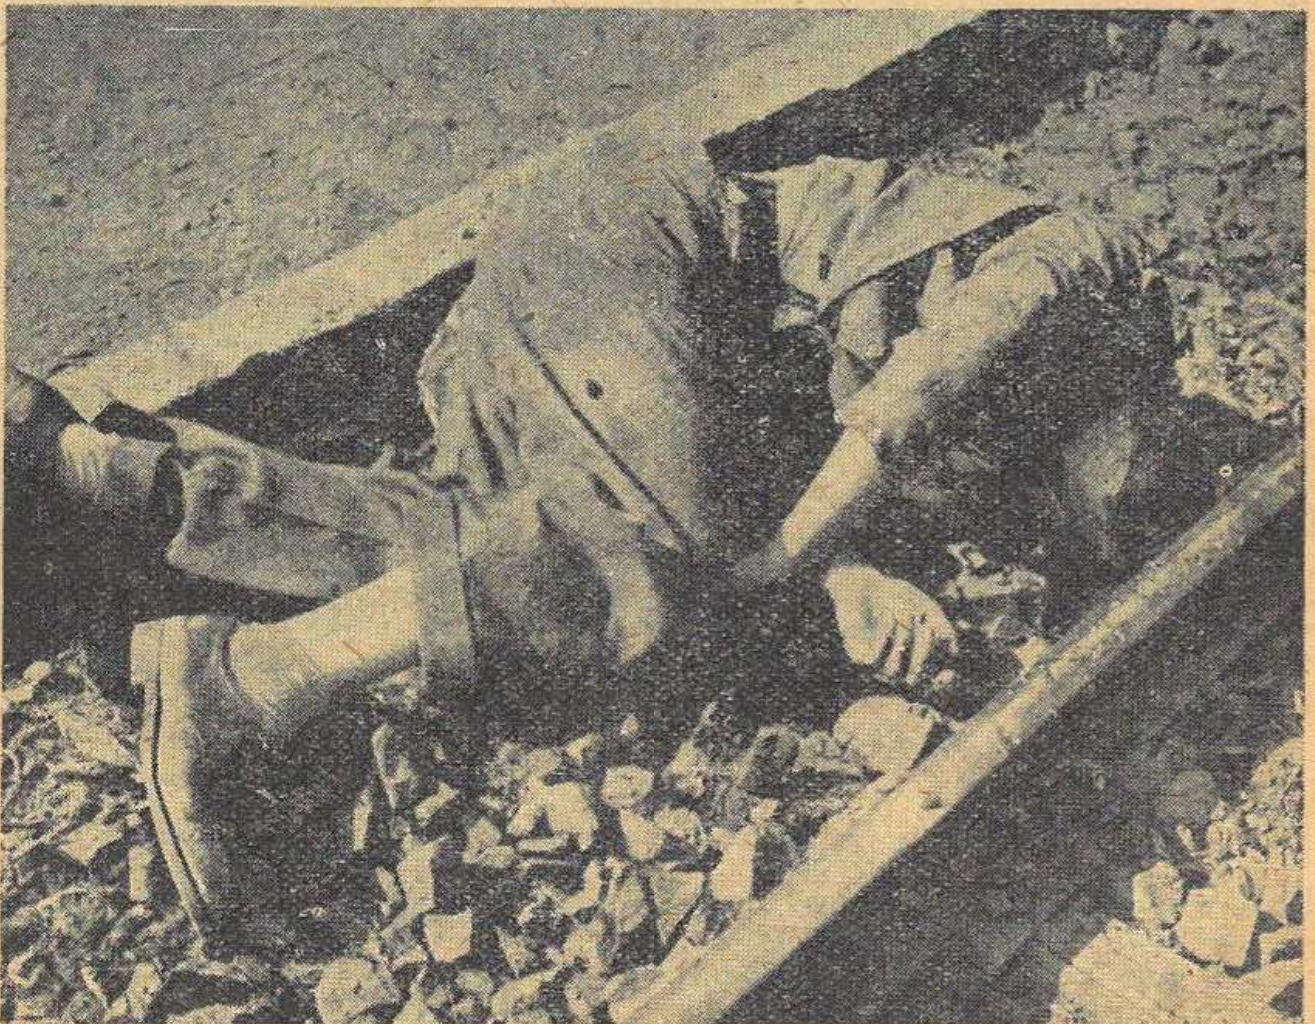
28. ábra.

Különösen a fiatalok szeretnek a mozgó villamosra fel- vagy leugrálni. A le- és felugrálás mechanizmusa azonos. Rendszerint a kanyarokban vagy a megállóhoz való közeledés és lassítás alkalmával gyakoriak a le-, illetve felugrások. Ilyen esetekben a sérült rendszerint elveszíti egyensúlyát, megcsúszik a lába, valami vagy valaki akadályozza a le- vagy felugrálásban. Sokan ijedtükben a fogantyút nem eresztik el és így a villamos magával vonszolja őket s legtöbb esetben a járdaszívet közé vagy a következő kocsis lépcsője alá szorulnak, vagy esetleg a kerék alá kerülnek, stb. (28. ábra).

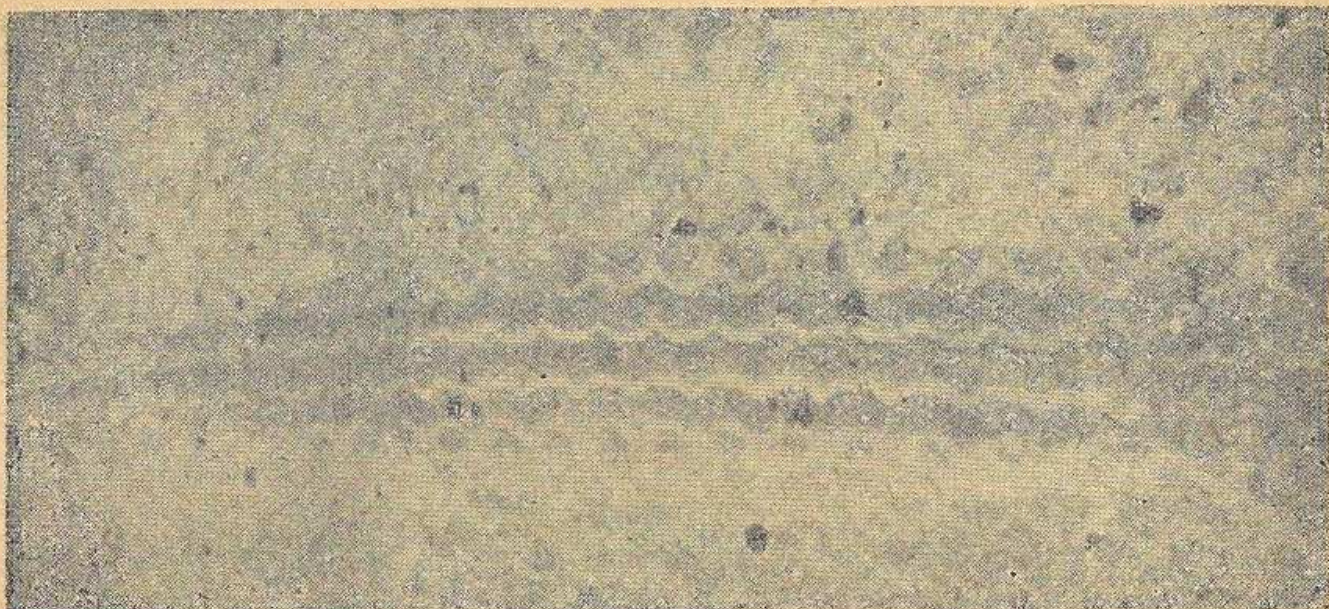
31. ábra.

Akkor keletkeznek, ha a járóművek kerekeinek futófelülete a gördülés következtében szabadon lenyomódik. Ekkor a futófelület mintázata **lenyomat** vagy **benyomat** alakjában majdnem torzulás nélkül rajzolódik le az úttesten vagy a talajon.

A **lenyomat** általában aszfalton, betonon, keramiton, kőkockán, vagy keményre taposott földes gyalogjárón keletkezik, mégpedig a kerék futófelületének pozitív vagy negatív lenyomata formájában (31. ábra).

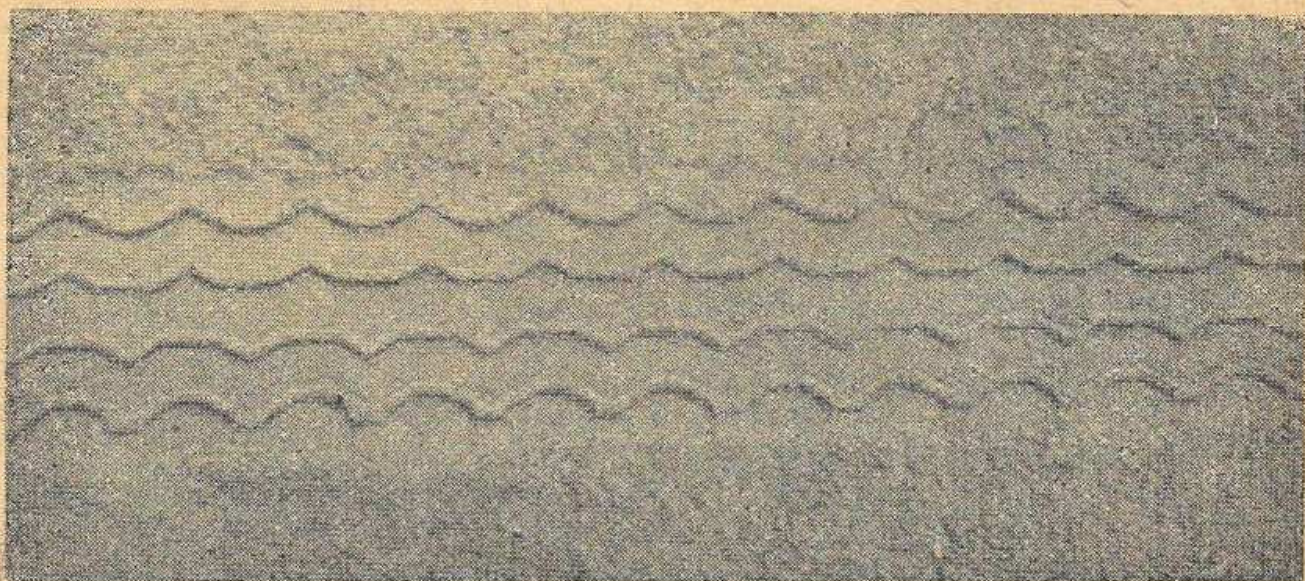
32. ábra.

A **benyomat** sáros, agyagos, esetleg poros úttesten, továbbá puha talajon (kert, szántó föld) keletkezik, amikor a kerék futófelületének pozitív mintázata benyomódva, a negatív pedig kiemelkedve látszik (32. ábra).

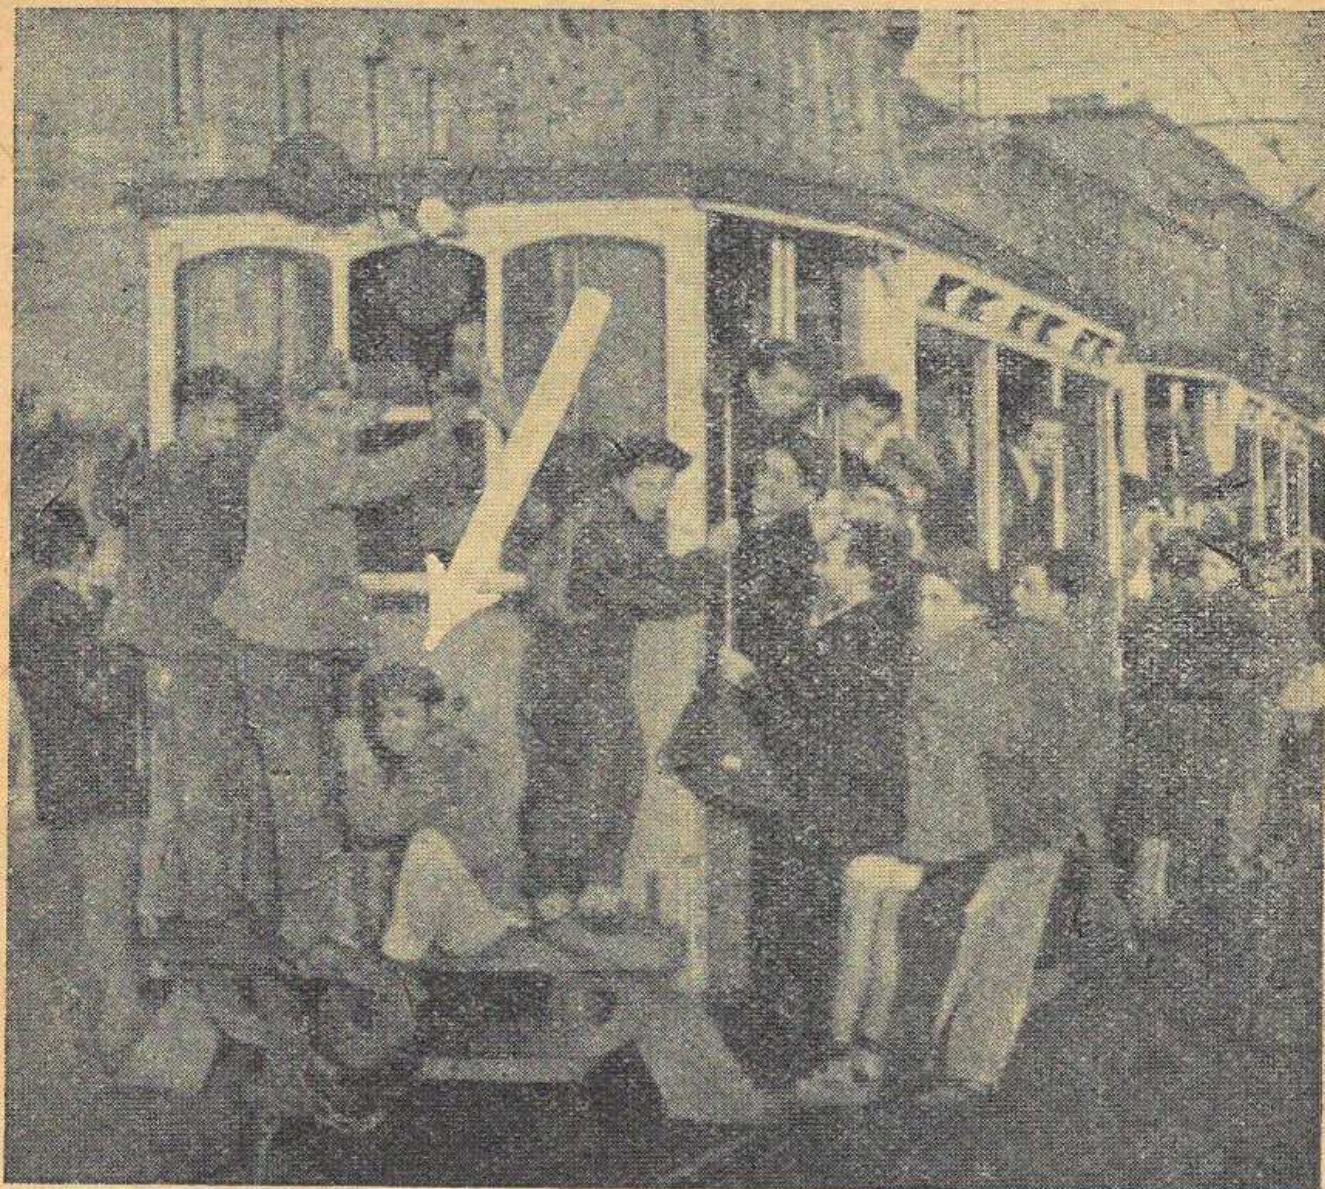
46. ábra.

A légfék előnye az, hogy a pótkocsik is fékezhetők, vagyis az egész szerelvény. A pótkocsik még abban az esetben is fékeződnek, ha esetleg leszakadnak a gépeskocsitól. Erre a célra a kocsik között látható vészcsap-lánc szolgál, amely a megfeszítés következtében kinyitja a légtartályt és a pótkocsik ezáltal fékeződnek. A szerelvény elején és végén zárócsapok vannak.

A légféknél előforduló hibák: nincs meg a kellő levegőnyomás, vagy a kocsik között lévő csatlótömlőket — különösen az állandó kocscsatolás esetén — helytelenül csatolják össze, vagyis a tömlők feje nem illeszkedik jól egymásba, s ilyenkor a levegő itt kiszökik. Túlterhelt kocsik esetén a hordrúgók leszállnak, megereszkednek, aminek következtében a fékpofák nem tapadnak teljesen a kerekekhez, s így a fékhatás is gyengébb lesz. Meg kell említeni azt is, hogy az egyes kocsikon a fékpofák fából vannak, s így esős időben sokszor a fékpofák annyira megdagadnak, hogy alig lesz hézag a kerekek között. Ilyenkor a fékezés keményebb lesz, a szerelvény pedig hamarabb megcsúszik, viszont a kerekek újrafeloldása hosszabb ideig tart, mint a vaspofák esetén. Ritka eset, de rossz pályatesten előfordulhat a fékszár-szakadás. Ilyen esetben a fékhatás teljesen megszűnik. A levegőféken kívül a kézfék sem használható ilyen esetben. Végül a levegőféket teljesen hatástalanná tudják tenni a pótkocsin lógó
